A 2020. július végi rendkívüli vízkáresemények vízügyi igazgatási és közgazdasági tapasztalatai

Water management and economic experiences of the extraordinary water damage events at the end of July 2020

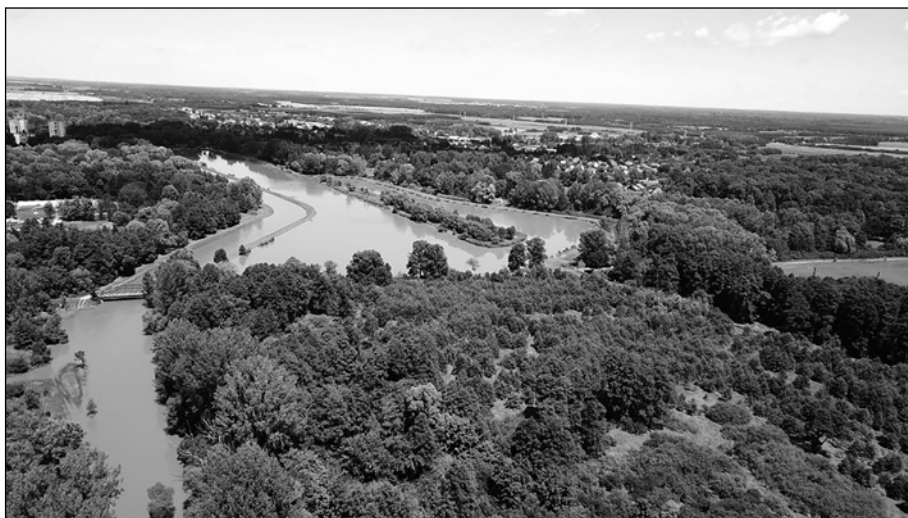
3. számú ábra: A Rinya hídtól délre eső elöntött ártér a Rinya, a Malomárokkal és a Csónakázótóval észak felé nézve.
Forrás: Dél-dunántúli Vízügyi Igazgatóság

megerősítését elvégezték, és az átszakadás veszélye miatt a katasztrófavédelem emberei felkészültek az alatta lévő települések kitelepítésére. A csurgónagy-martoni halastavaknál töltésmagasítás történt. A Segesdi-Rinya nagy hozammal áradt. A Segesd és Böhönye közötti közutat lezárták, mert egy kisebb részen az aszfalt beszakadt. A nagy mennyiségű csapadék miatt a szomszédos területekről megindult a víz az alacsonyabbak felé, nagyon nagy területeket elárasztva. A mezőgazdasági területek is víz alá kerültek a térségben. Nagyatád belterületén a Babócsai-Rinya, a Malomárok és a Csónakázó-tó egybefüggő vízfelületté vált, és nagyon nagy hozammal vonult le (3. számú ábra).

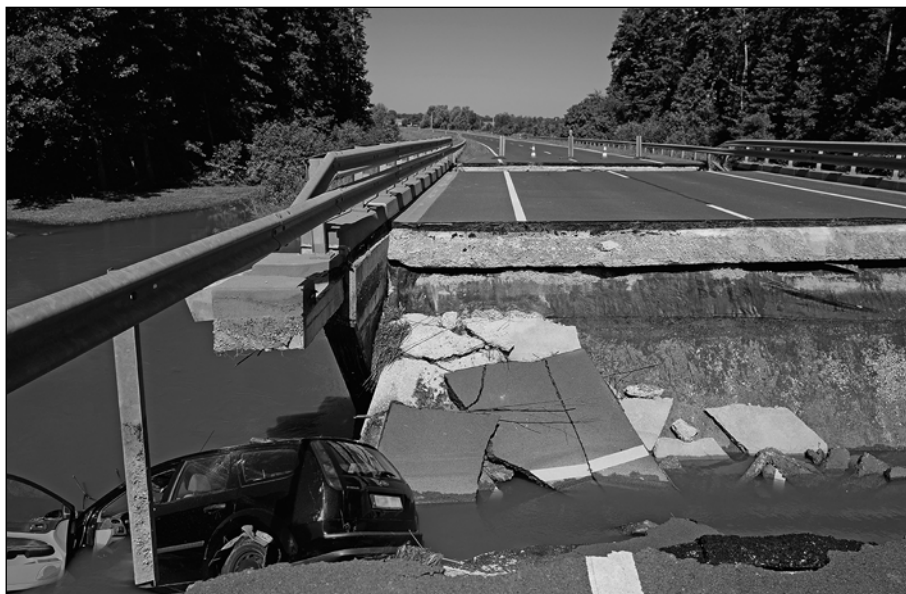
A Rinya jobb parti depóniánál kisebb szakaszon a közeli élelmiszerboltot bevédvé nyúlgátat kellett építeni. Ezen a részen szivattyúzott is a DDVIZIG. A Nagyatádi elkerülőn (68-as út) a Babócsai-Rinya és a közút kereszteződés közelében a közúti híd beszakadt (4. számú ábra).

4. számú ábra: A megrongálódott közúti híd a Babócsai-Rinyán.
Forrás: A szerzők saját szerkesztése

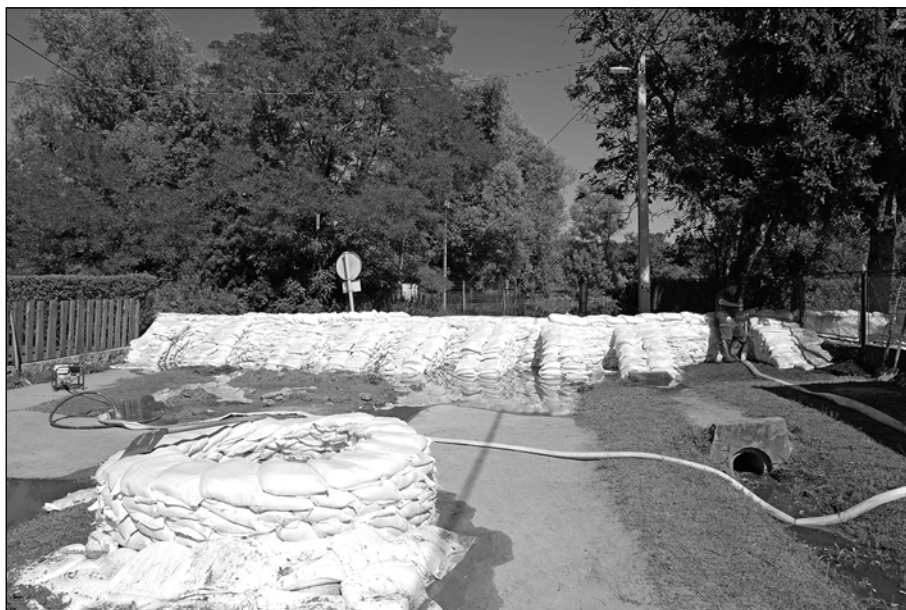
A Babócsai-Rinya babócsai szakaszán a Rinya utcában (5. számú ábra) két soros nyúlgátat épített a DDVIZIG – bordás megtámasztással –, a várható vízszintre kiépítve. A felsőbb szakaszon a Rinyaújnép és Babócsa közötti alacsonyabb területek folyamatosan feltöltődtek, ezt követően a lentebbi szakaszon az áradás intenzívebbé vált.

5. számú ábra: Babócsa településen található Rinya utcai ideiglenes védmű.
Forrás: A szerzők saját szerkesztése

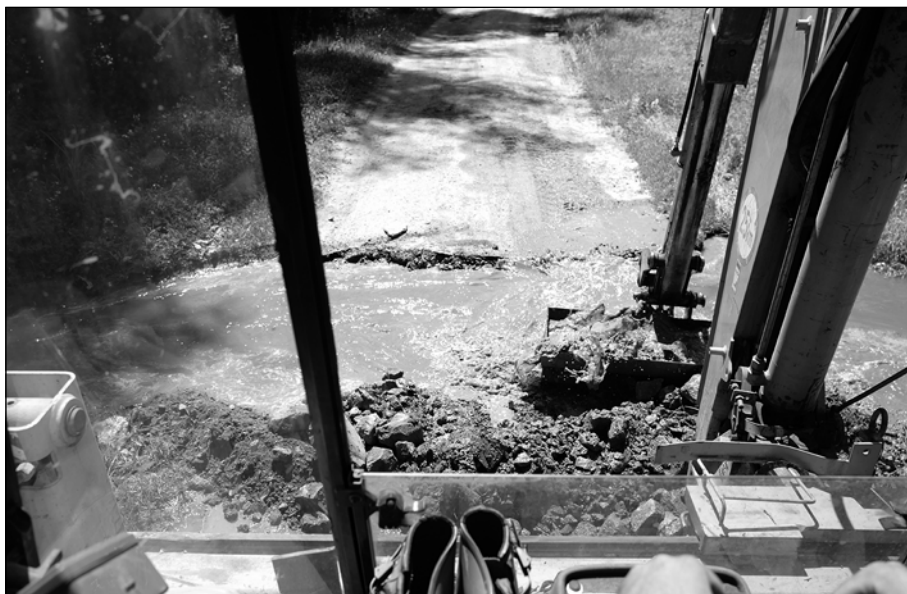
6. számú ábra: Péterhidai önkormányzati földút átvágása.

A Kutasi halastavaknál a kisebb kapacitású teelő tavak már nem bírták a vizet tartani, átszakadtak a tavak töltései. Az alsó halastónál az árapasztó felett bukkott át a víz, a töltés nehezen bírta a terhelést. Berzencén a Tekeresberki-patak és a Dombó-csatorna áradása miatt kellett műszaki segítséget nyújtani az önkormányzatnak, Péterhidán pedig a Rinya és a Malomcsatorna elleni védekezésben segédkeztek a kirendelt DDVIZIG műszakiak. Péterhidán a Malomárok mentén feregjáratok miatt buzgárok keletkeztek és a feltörő víz elöntötte egy lakóingatlan udvarát. A DDVIZIG kirendelt műszaki vezetőjének javaslatára – OMIT helyszíni jelenlét mellett – az önkormányzati földutat átvágták (6. számú ábra), így gyors apadás indult.

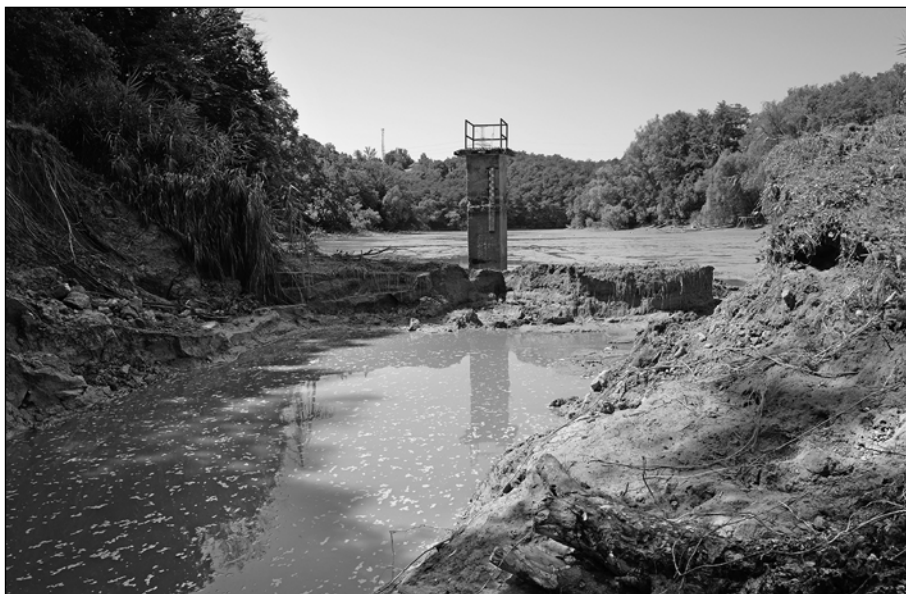
A legnagyobb problémát az állóvizek okozták: a Galamboki-tározónál (7. számú ábra) és a Varászlói-halastavaknál töltésszakadás volt, és a Liszói-tó völgyzárógátját is meghágtá a víz. Homokzsákolással, töltésmagasítással és szakmai irányítással nyújtott segítséget a NYUDUVIZIG. A Mórichelyi-halastavaknál a NYUDUVIZIG szakmai irányításával a töltésen árapasztót alakítottak, így sikerült a többletvizet a Bakónaki-patakba visszavezetni. Az Orosztonyi-pataknál a Zalamerenyi-tározó völgyzárógátját meghágtá a víz, a tározó alatti települések biztonsága érdekében avatkozott be a NYUDUVIZIG. Megkerülő csatornát építettek gépi erővel, lakóingatlanokat védtek be homokzsákolással, valamint a vízfolyásból dugókat távolítottak el gépi erővel a lefolyás gyorsítása érdekében.

7. számú ábra: Galambok településen található tározó átszakadt töltése.
Forrás: A szerzők saját szerkesztése

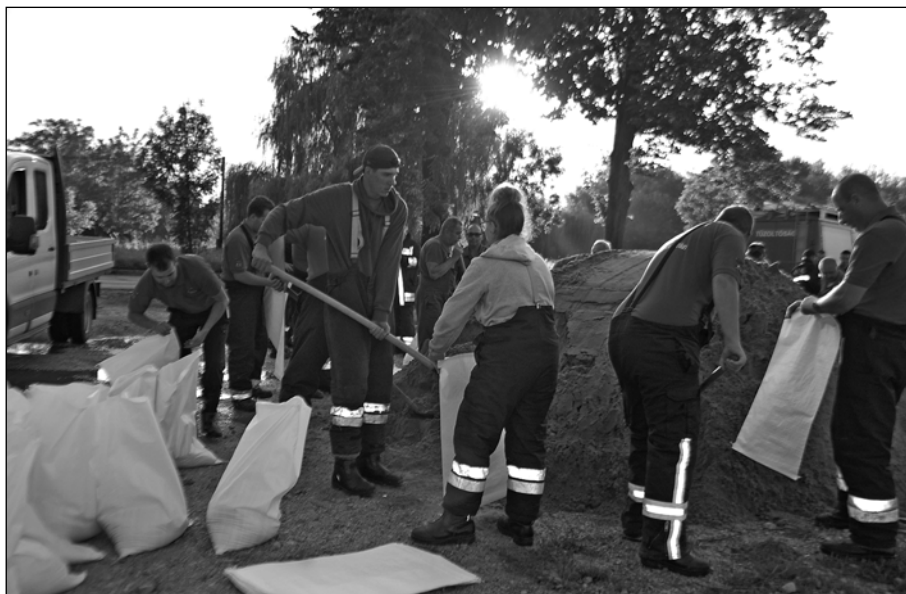
8. számú ábra: Hivatásos és önkéntes szervezetek együttműködése.
Forrás: Pozsogár Andrea Éva

is feladat, hiszen évek óta húzódó kérdés a belterület védelme, illetve a védműfejlesztés, ami az érdekelt (Nagykanizsa település) kötelme. Nagykanizsán a Principális-csatornán a lehullott csapadék és a vízgyűjtőn kialakult elöntések alapján LNV közeli vagy azt meghaladó vízállást jelezett előre az Országos Vízügyi Szolgálat és a területileg illetékes vízügyi igazgatási szerv NYUDUVIZIG, illetve a vízszint emelkedéssel párhuzamosan 2020. július 25-én 8:00 órakor helyi vízkárelhárítási készség került elrendelésre a vízgyű részéről. A fokozat elrendelésére azért volt szükség, hogy egyfelől az állami feladatokat a vízügy teljes mértékben el tudja látni az illetékességi területen, másrészt pedig, hogy az esetleges önkormányzati védekezés támogatása is haladéktalanul megtörténjen. Az önkormányzati védekezés támogatására Nagykanizsa város polgármestere felhívást tett közzé, amelyben kérte az odafigyelést, egymás segítségét és az önkéntes munkát. 2020. július 25-én (szombat) éjszaka Nagykanizsán, a kiskanizsai Principális-hídnál és a gázfogadónál végrehajtott homokzsákos védekezésben (nyúlgát építése) részt vevő katasztrófavédelmi hivatásos egységek mellett részt vett a Kemendollári Önkéntes Tűzoltó Egyesület (a továbbiakban: ÖTE), a Zalaszentiván ÖTE, Letenye ÖTE, Hévíz ÖTE, Balatonyörök ÖTE, a VIA Kanizsa, a Sümegcsehi ÖTE, valamint a zalaegerszegi polgárőrség és a vízügyi szakemberek is (8. számú ábra).

Kiemelkedő beavatkozás volt a tekintetben is, hogy az ideiglenes védmű kiépítésében az önkéntesek mellett nagykanizsai és zalaegerszegi magasabb rangú/beosztású helyi hivatásos vezetők is aktívan részt vettek. A nyúlgát építése közel 100 méter hosszán és 40 centiméter magasságban és egy sorban történt (9. számú

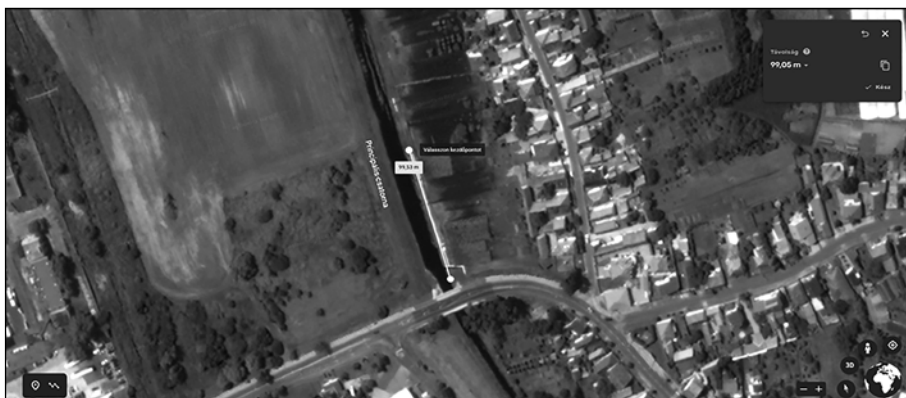
9. számú ábra: A Principális-csatorna mentén épített ideiglenes védmű (nyúlgát) hosszának meghatározása műholdfelvétel alapján.
Forrás: Google Térkép

ábra). Tekintettel, hogy a jelen nyúlgát építéséhez alkalmazott polipropilén zsák (általánosan is használt) méretei 56x110 cm, ami hajtogatva azt jelenti, hogy egy zsák hossza közel 40–50 cm (a kötést is figyelembe véve), akkor 200 darabból állt a száz méteres hosszúságú ideiglenes védmű egy sora. Figyelem bevéve, hogy közel és átlagosan három sor magasságú (mélyebben fekvő területeken akár négy is) lehetett a nyúlgát, közel 750–800 db homokzsák kerülhetett felhasználásra.

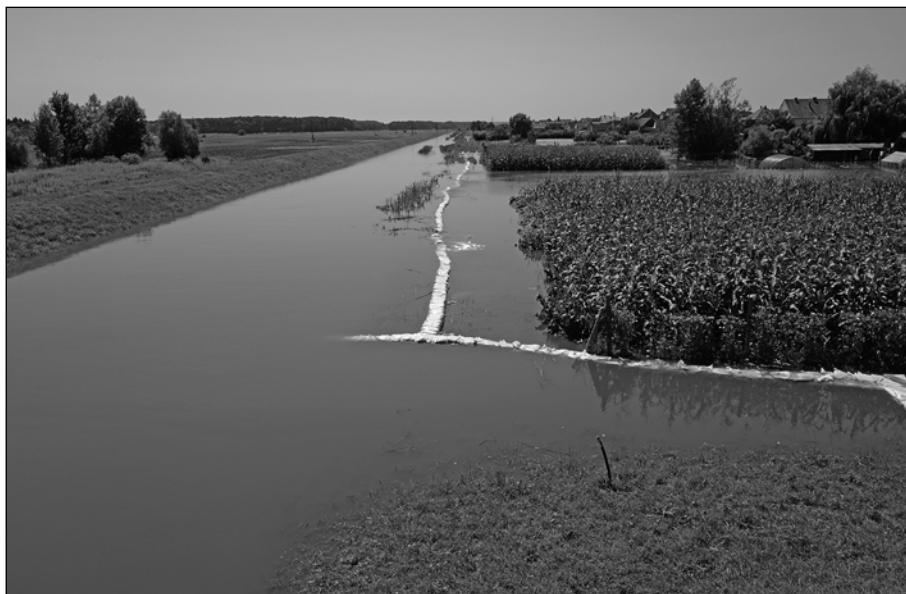
10. számú ábra: Nagykánizsa település belterületén található Principális-csatorna.
Forrás: A szerzők saját szerkesztése

kon magasabb vízállás esetén gyakran kilép a medréből, aminek következtében – a házak közelsége miatt – gyakran keletkeznek elöntések. A vízfolyás magyar állami tulajdonú, a területileg illetékes vízügyi igazgatási szerv kezelésében lévő vízfolyás, míg a csatorna mentén található depóniák önkormányzati kezelésben vannak. Tekintettel a korábbi helyi vízkáreseményekre 2015-ben a NYUDUVIZIG hidrodinamikai modellt készített a csatorna nagykánizsai szakaszának vizsgálatára. A modellezési eredmény kimutatta, hogy a kisebb vizek levezetésében segít a kotrás, a növényzet eltávolítása, de nagyvizek esetén a térség vízkárelhárításával összefüggő problémáira csak egy 1–1,5 méter magas depónia (töltés) építése lenne megoldás, önkormányzati fejlesztés keretében.

A terület talajtani adottságaiból kifolyólag a csatorna vízszintje alatt lévő területeken, ahol lakóházak és pincék is találhatóak, elöntések keletkezhetnek, ahogyan ez szintén megtörtént 2020. július végén (10. számú ábra). Az elöntés nem a nyúlgát szintjét meghaladó vízállás miatt, hanem a Principális-csatorna térségében található talajok jó vízvezető képességéből kifolyólag következett be.

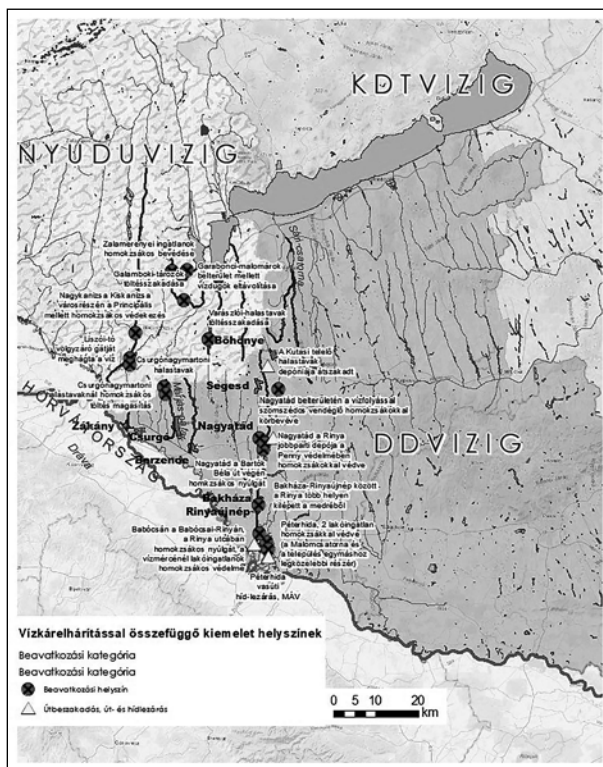
11. számú ábra: A vízügyi szolgálat beavatkozásai és a főbb káresemények átnézetés térképe.
 Forrás: OMIT Légi felderítési és térképészeti szakcsoport
